TREBALLS DE RESTAURACIÓ A LA PORTA DELS APÒSTOLS DE L'ESGLÉSIA ARXIPRESTE DE MORELLA

TREBALL FINAL DE GRAU EN ESTUDIS D'ARQUITECTURA TÈCNICA.
PRÀCTICUM AMB BALAM CONSULTORES S.L., EPSEB JUNY 2019.

Alumna: Carme Carbó Cortés. Tutors: Joan Olona i Casas, Vicente Dualde Viñeta.

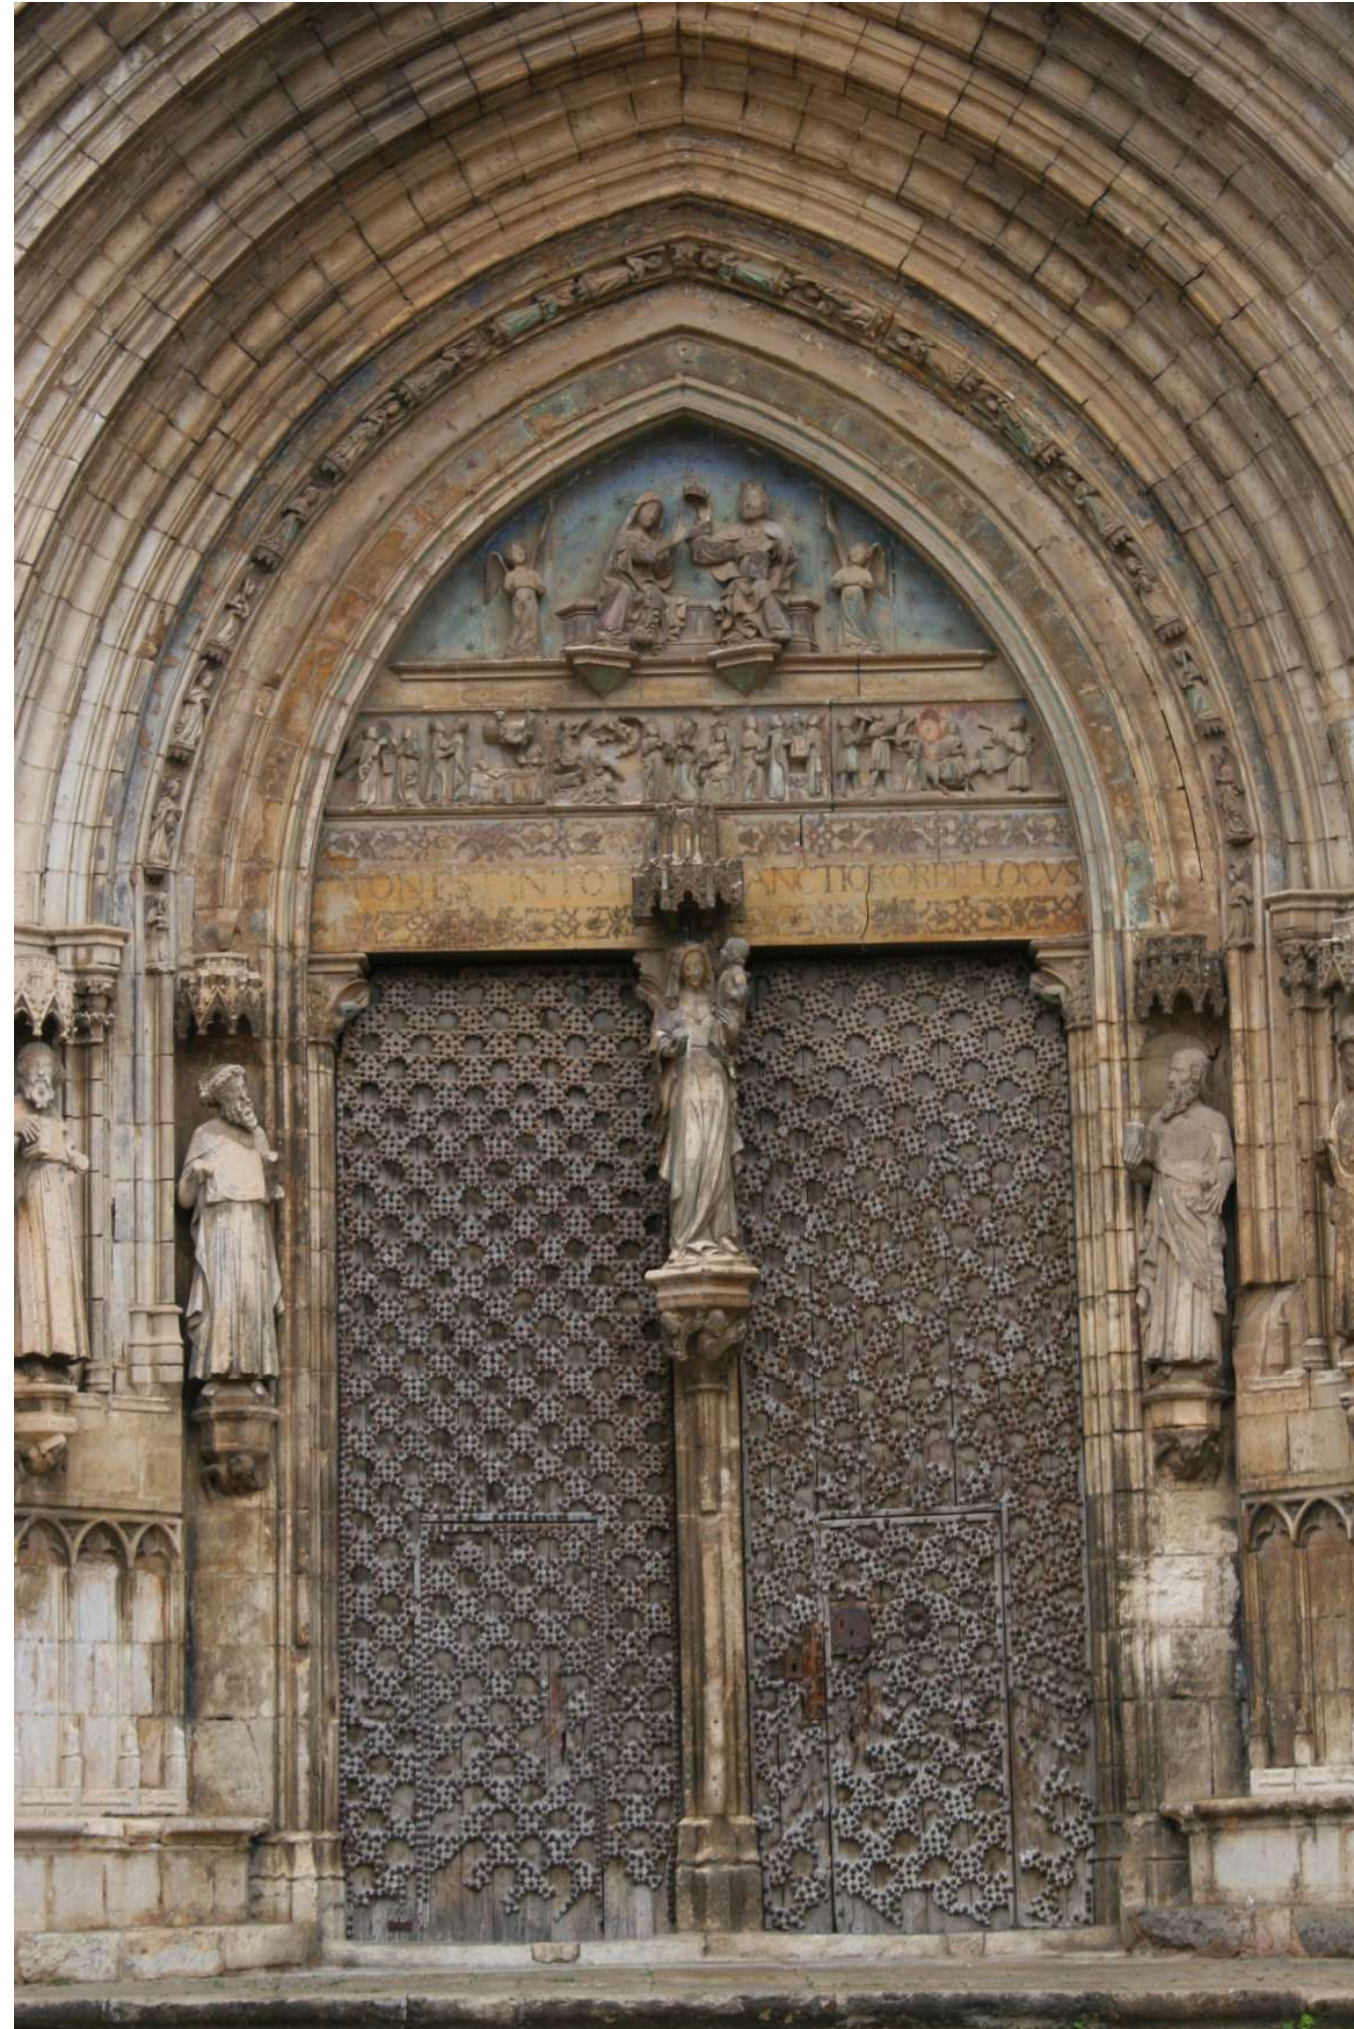
Fig.36.
Estat de la Porta dels Apòstols abans de la restauració.
Data: 11/05/2017

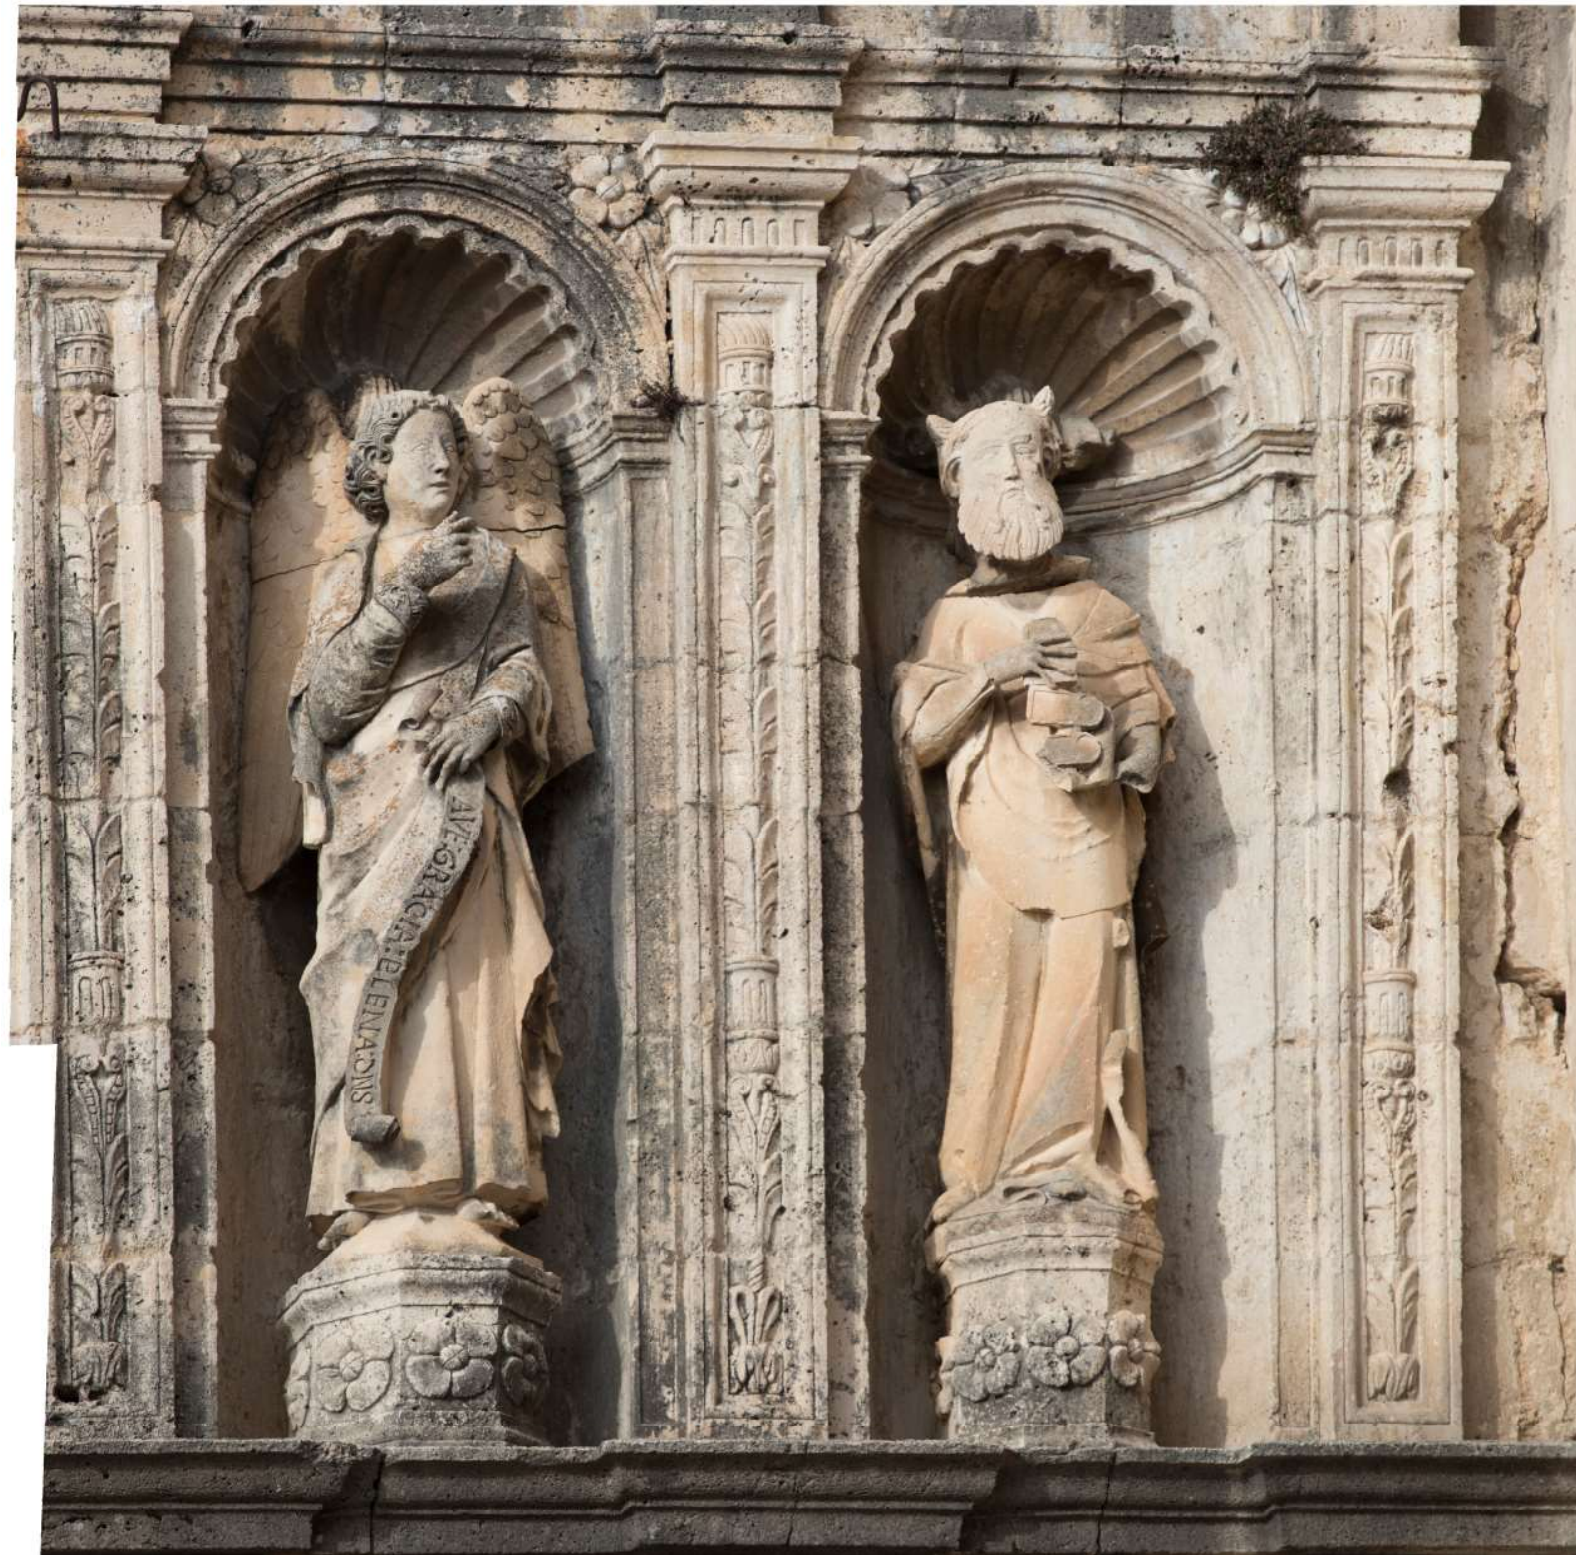
Fig. 39.
Àngel i Moisès. Estat inicial.
Data: 10/04/2018

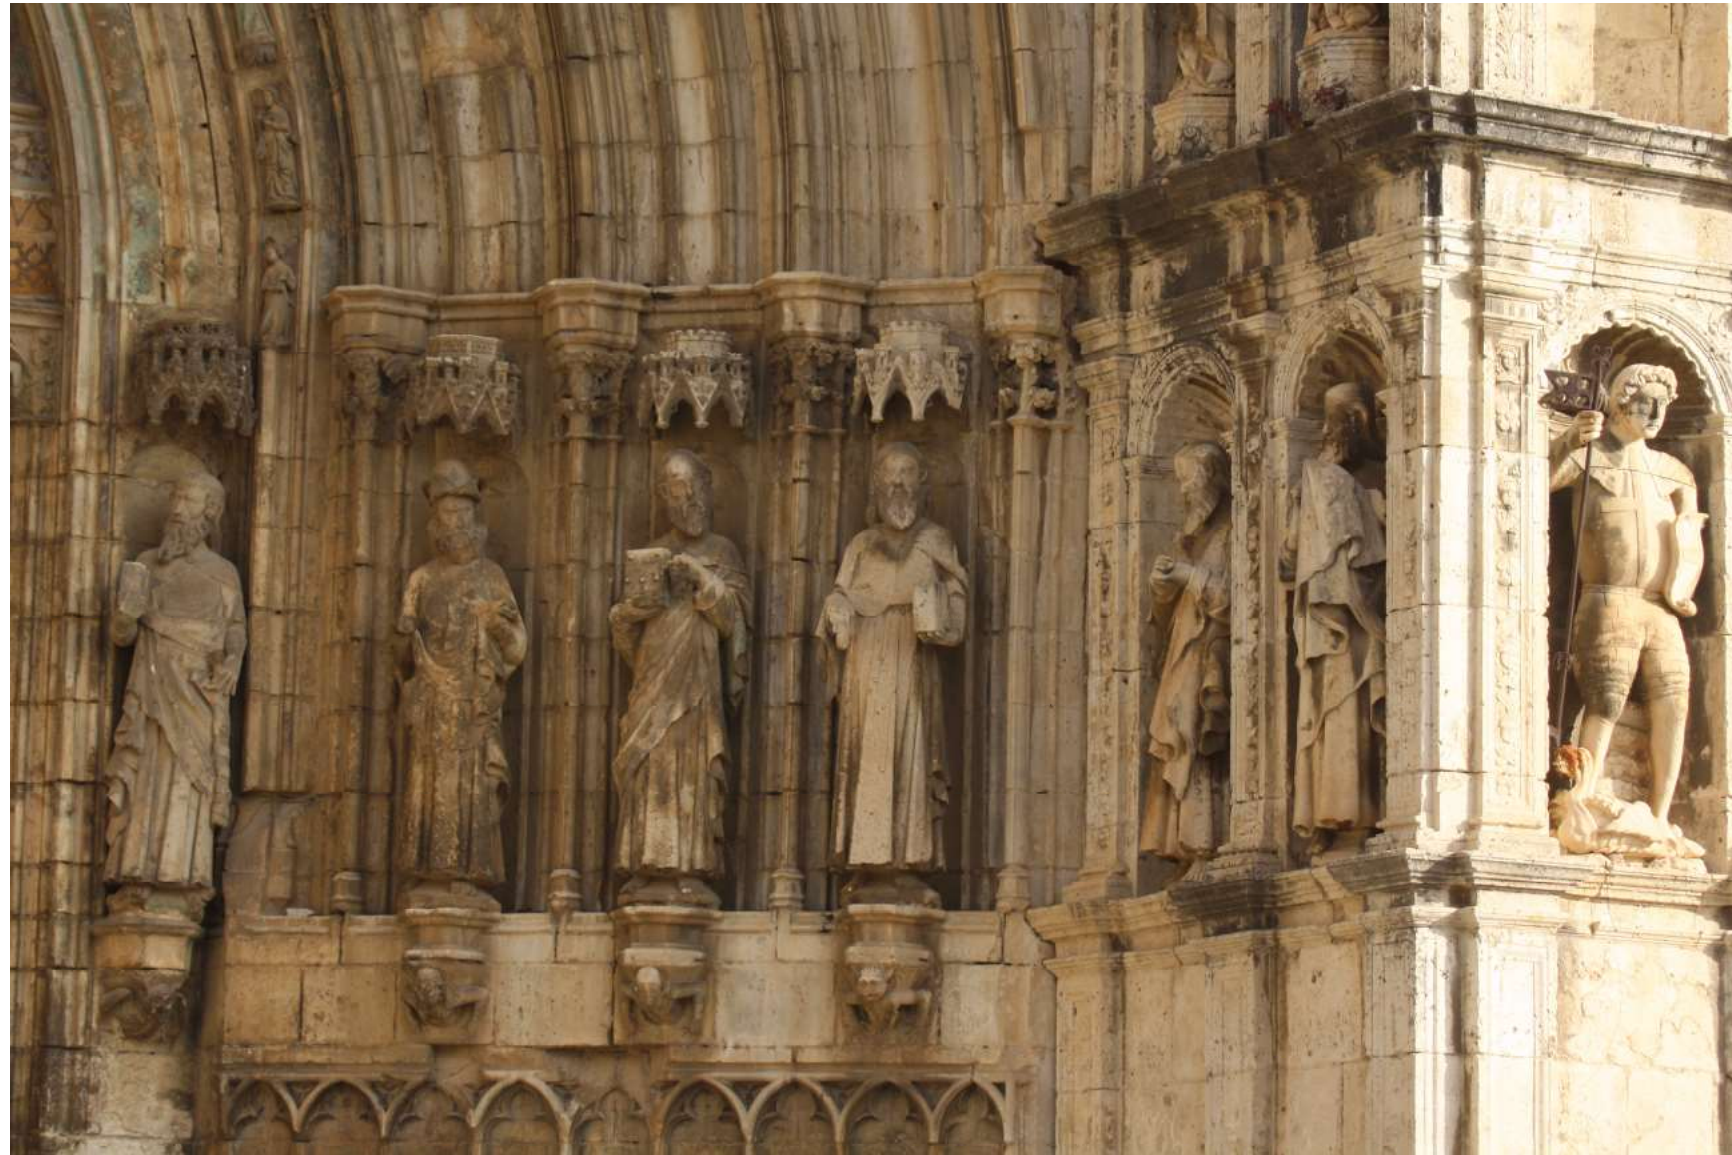
Fig. 43.
Estat inicial Apòstols derrama i contrafort dret.
Data 16/06/2017, Gaspar Font.

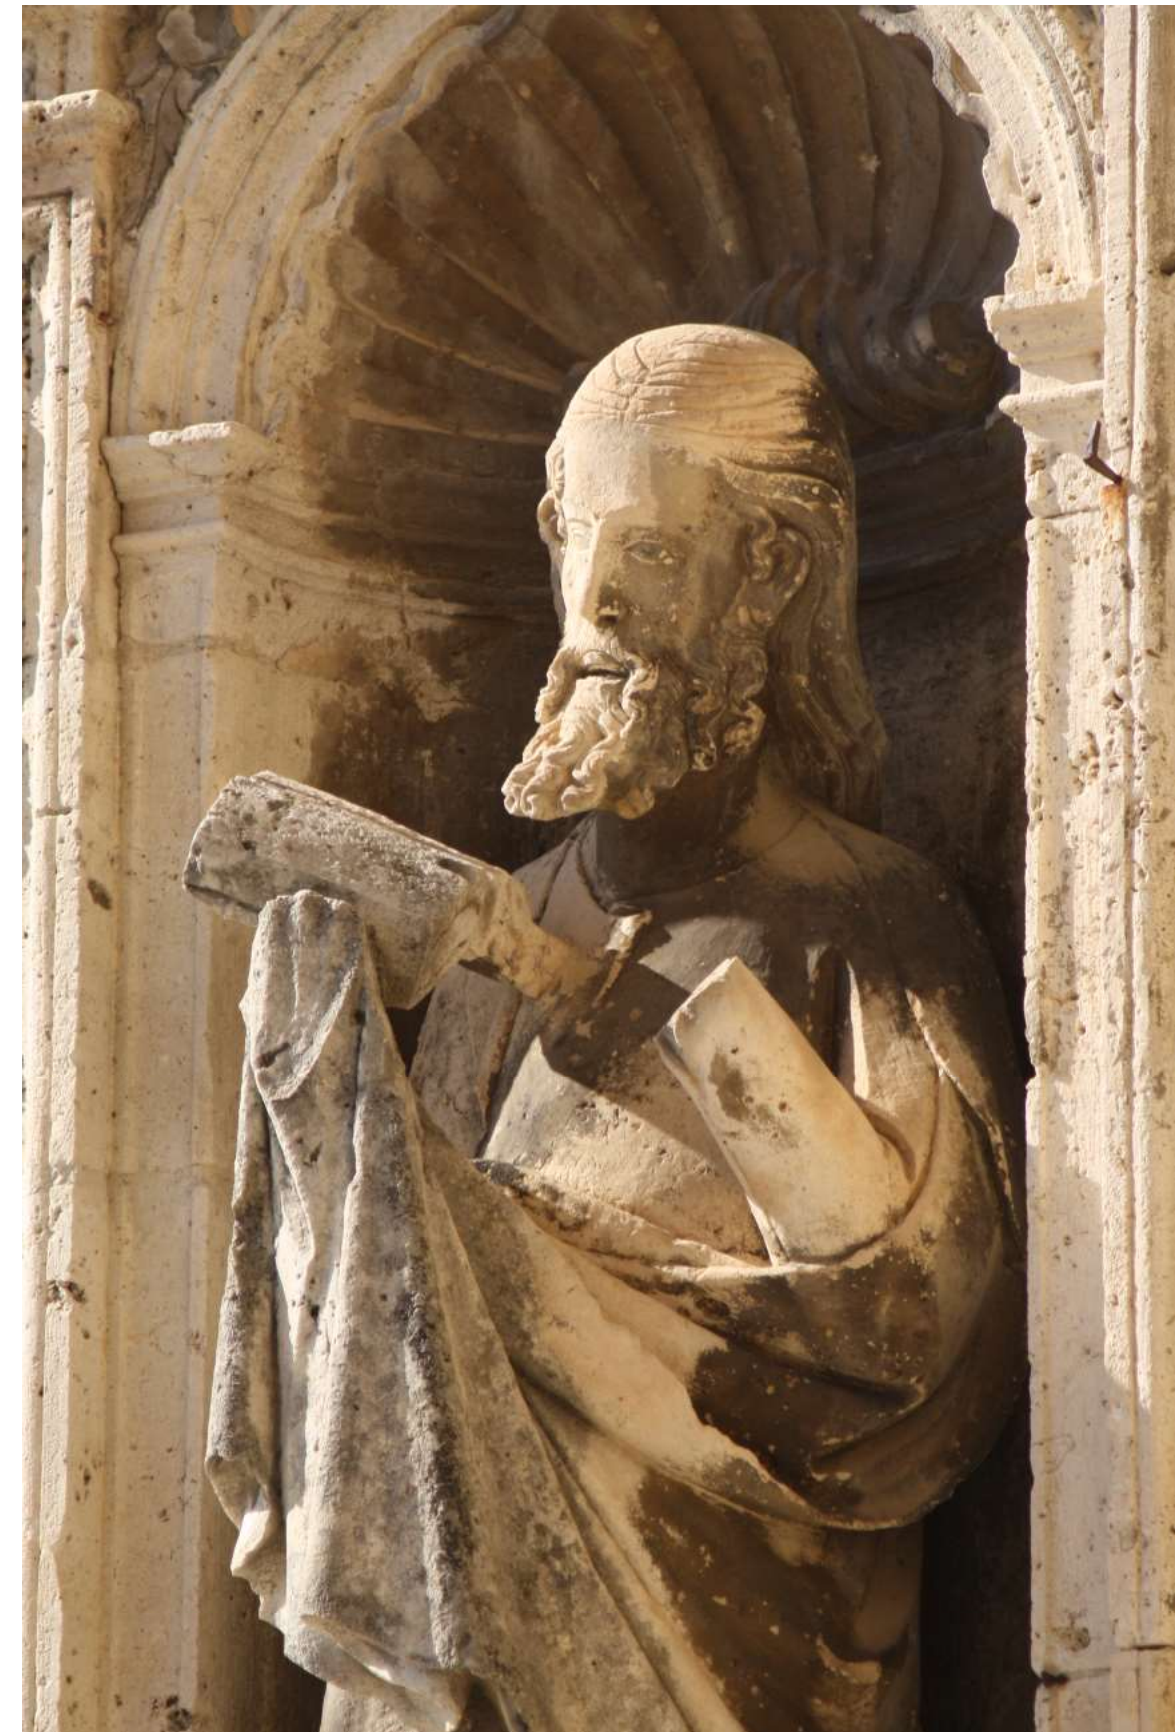
Fig. 44.
Estat inicial Apòstol.
Data 16/06/2017, Gaspar Font.

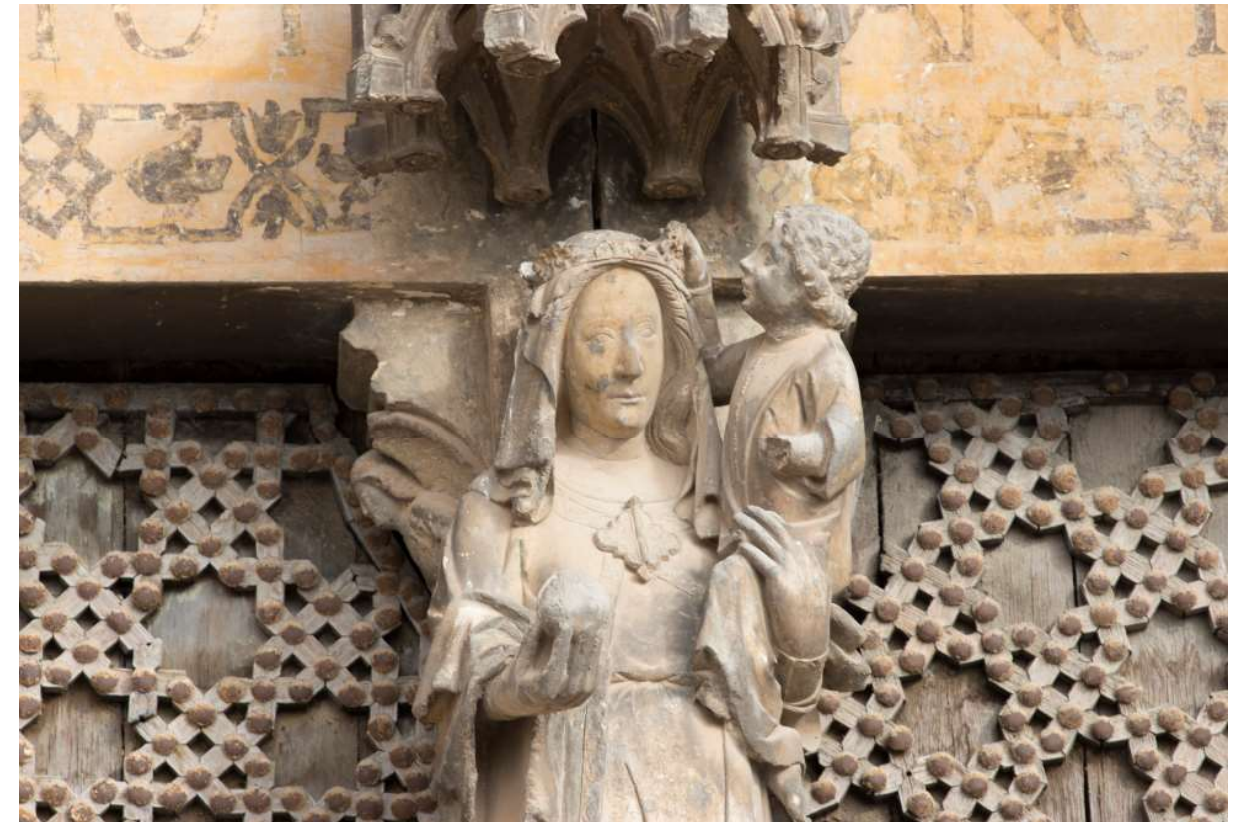
Fig. 45.
Estat inicial de la Mare de Déu. Data 16/06/2017, Gaspar Font.

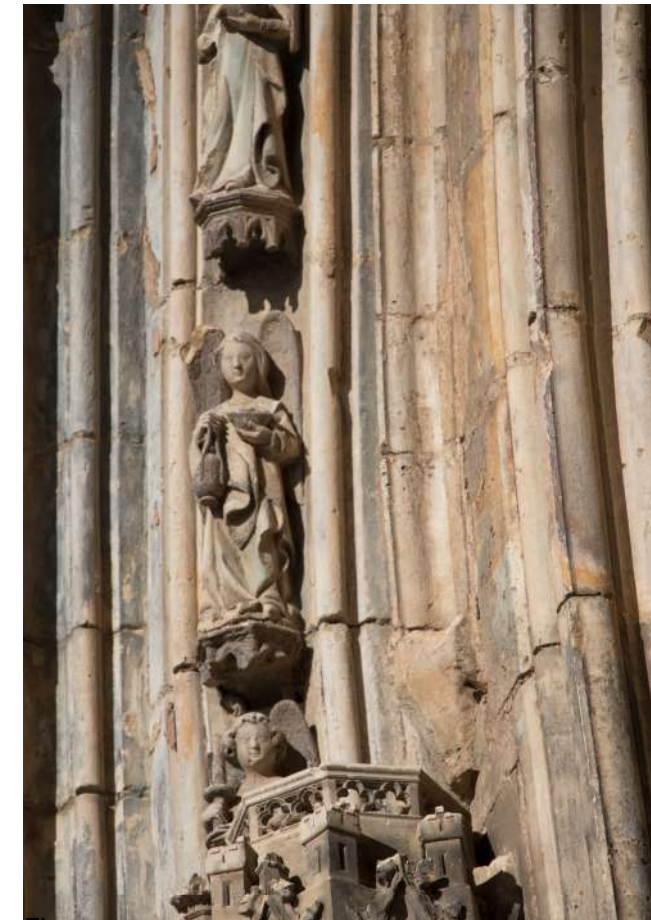
Fig. 47.
Estat inicial dels àngels de l'arquivolta esquerra.
Data 16/06/2017, Gaspar Font.

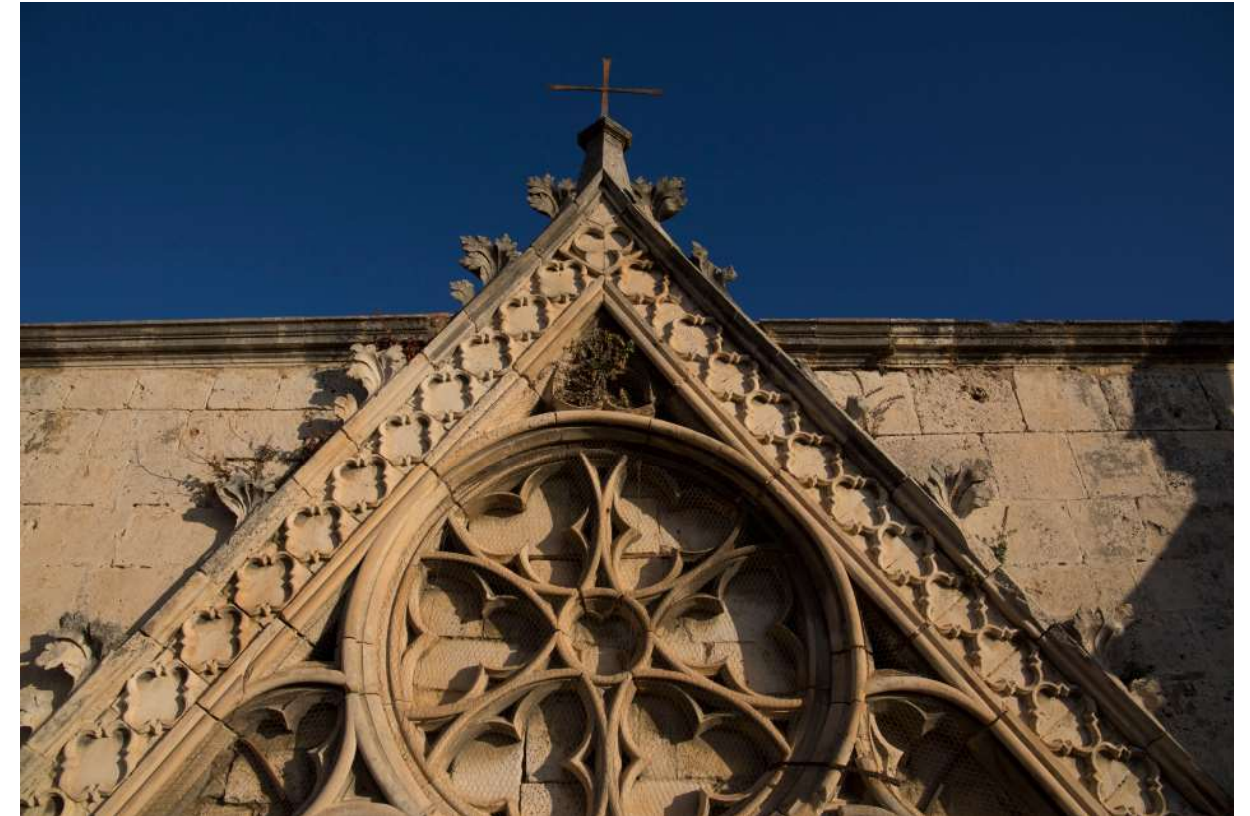
Fig. 54.
Estat inicial del rossetó. Data 16/06/2017, Gaspar Font.

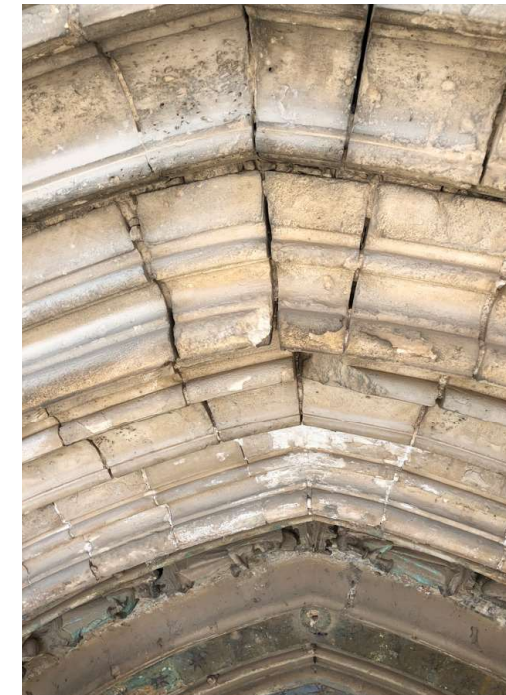
Fig. 55 i 56.
Exemples pèrdua de material.
Superior: Arquivoltes; inferior: Contrafort esquerre.
Data 29/06/2018.

L'existència d'esquerdes, fissures i microfissures als carreus petris són d'origen històric. Es poden apreciar esquerdes.

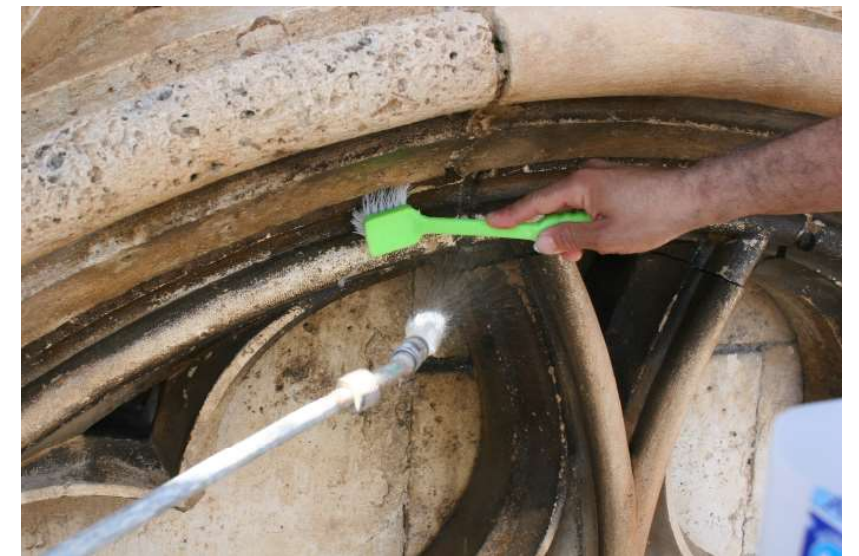
Fig.78.
Treballs de neteja de la crosta negra a la rosassa.

En els elements no policromats com són les arquivoltes, les cornises, el gablet, la rosassa i els elements decoratius dels contraforts s'ha aplicat carbonat d'amoni amb sepiolita, que ha permès mitjançant diverses capes, anar disminuint la capa de crosta negra. També s'ha utilitzat la papeta AB-57 i resines d'intercanvi iònic. A més, s'ha companyat amb un tractament de neteja de dipòsits superficials amb escovillons de desincrustació (composats per alcohol i aigua) i la seva posterior aspiració.

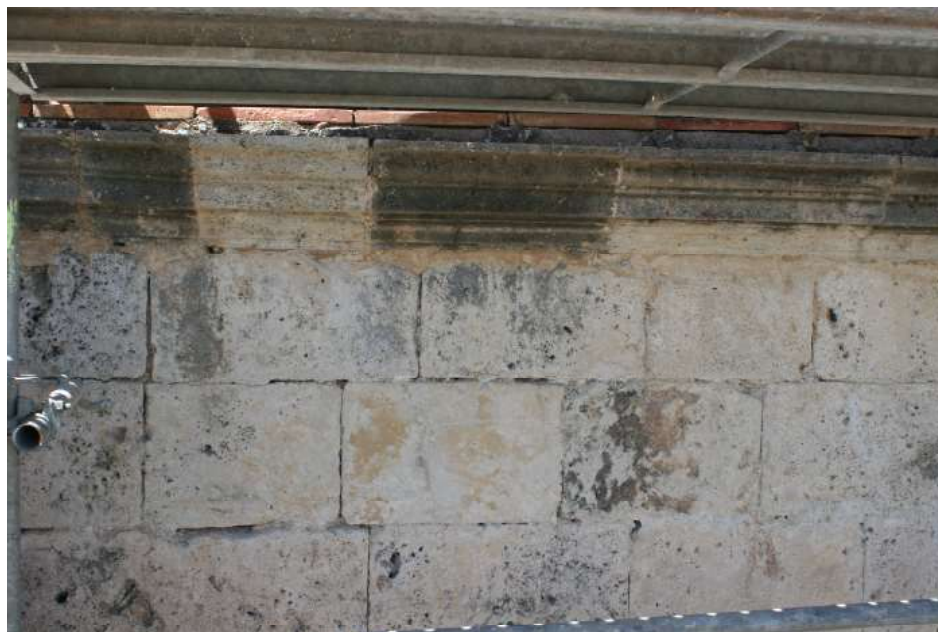
Fig.79.
Testimonis de la neteja amb projecció.
Data: 04/07/2018.
